21.0 Część graficzna

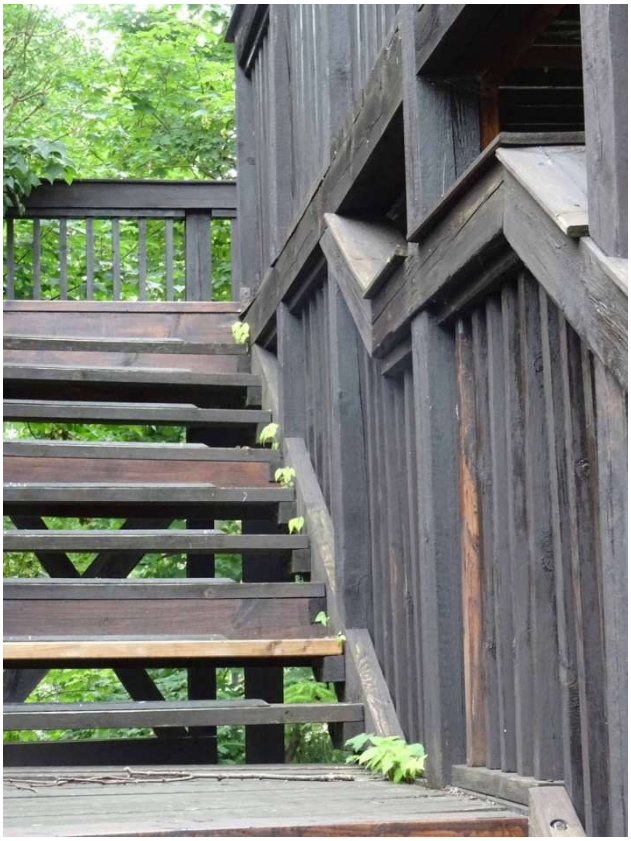
Fot. 1 Widok schodów. Tablice informujące o zakazie wstępu

Fot. 2 Widok na fragment środkowy schodów i spocznik pośredni. Widoczne dodatkowe słupy podpierające konstrukcję spocznika oraz elementy stabilizujące balustradę

Fot. 3 Widok na fragment schodów i spocznik II kondygnacji

Fot. 4 Stopnie 2. Biegu porośnięte roślinnością niską, widoczne podstopnie pełniące funkcję wzmocnienia stopni

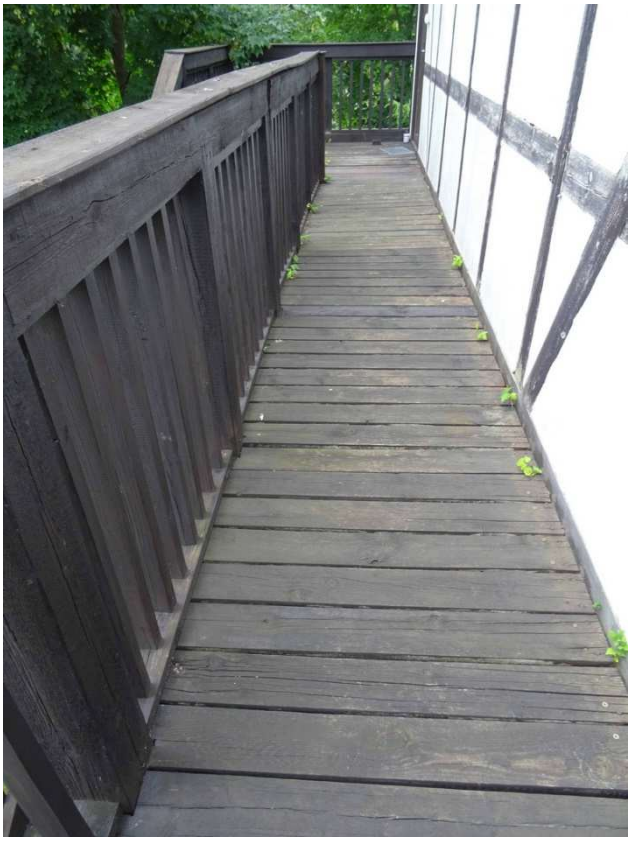
Fot. 5 Podniebienie spocznika głównego. Widoczne wtórne elementy wzmacniające. Widoczne skażenie grzybem domowym powłocznikiem gładkim

Fot. 6 Podniebienie biegu schodów. Widoczne flekowanie stopni, dodatkowe wzmocnienie w formie podstopnia.

Fot. 7 Spocznik pośredni porośnięty roślinnością niską

Fot. 8 Poziom II kondygnacji. Strefa podwaliny ściany szczytowej porośnięta roślinnością niską

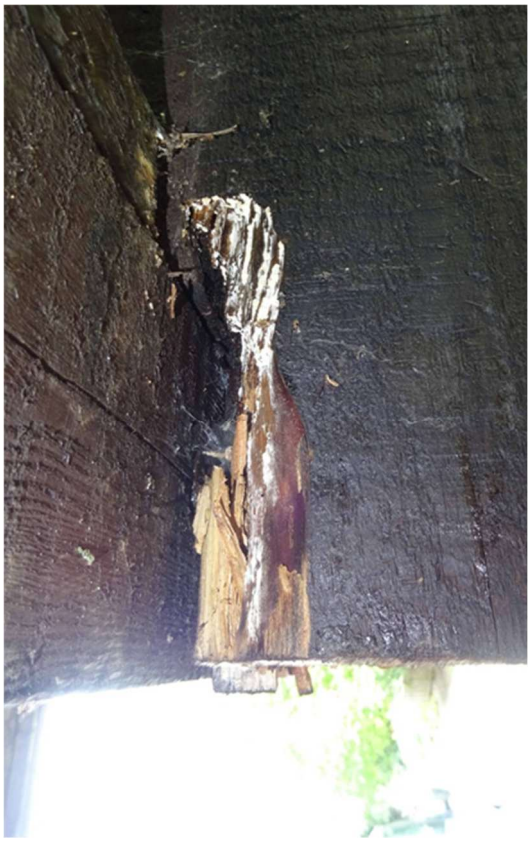
Fot. 9 Podstawa słupa. Widoczny pryzmatyczny brunatny rozkład drewna. Świadczy to o skażeniu biologicznym grzybami pleśniowymi

Fot. 10 Węzeł łączący elementy konstrukcyjne schodów – słup i belki nośne spocznika pośredniego. Widoczny pryzmatyczny brunatny rozkład drewna wszystkich elementów

Fot. 11 Węzeł łączący słupa z belką nośną spocznika pośredniego. Widoczny pryzmatyczny brunatny rozkład drewna wszystkich elementów

Fot. 12 Węzeł łączący słupa z belką nośną spocznika pośredniego. Widoczny pryzmatyczny brunatny rozkład drewna wszystkich elementów

Fot. 13 podniebienie schodów porażone grzybem niszczycą płotową

Fot. 14 Stopień schodów porażony grzybem hubczakiem różnobarwnym – widoczny owocnik

Fot. 15 Mocowanie stopni do belki policzkowej. Widoczne uzupełnienia i sposób mocowania

Fot. 16 Korozja biologiczna elementu mocującego stopień – brunatny pryzmatyczny rozkład drewna

Fot. 17 Wysunęty wkręt mocujący stopień.

Fot. 18 Skorodowana podwalina II kondygnacji ściany zachodniej

Fot. 19 Podniebienie spocznika głównego II kondygnacji. Widoczny element wzmacniający zakrywający podwalinę ściany szczytwoej budynku

Fot. 20 Podwalina ściany szczytowej z widocznym brunatnym pryzmatycznym rozkładem drewna
